# **LAUDO DE AVALIAÇÃO LOCATÍCIA**

## **IMÓVEL URBANO**

**LOCAL: TV. BOLONHA, 01, OLIVEIRA BRITO**

Nº 001/2025

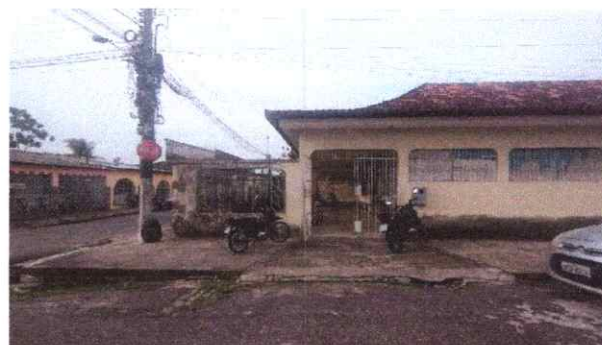
Imagem 02: Vista lateral.

O vaso sanitário de um dos banheiros encontra-se interditado. As paredes apresentam manchas de sujeira até meia altura e manchas de infiltração em alguns pontos. Nos locais onde a infiltração é mais intensa, verifica-se um estufamento da camada de tinta, indicando a necessidade de impermeabilização e troca do revestimento sobre a alvenaria. Em todas as paredes externas há manchas escuras devidas ao acúmulo de água da chuva na superfície.

Para a correção dos pontos de infiltração, recomenda-se a remoção das camadas deterioradas (pintura, massa corrida, reboco etc.) e recomposição das mesmas, vedação de fissuras em lajes, vigas, e paredes com adesivo epóxi apropriado.

Recomenda-se a pintura de toda a edificação, incluindo esquadrias, grades e portões. Para os locais com grande quantidade de material combustível, em situação de incêndio, como o Arquivo, recomenda-se a utilização de dispositivos de combate a incêndio, como extintores.

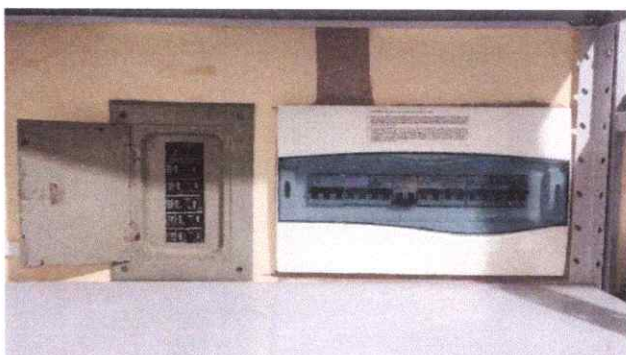
Imagem 09: Quadro de distribuição.

Possui instalação elétrica bifásica, quadro de distribuição com 16 disjuntores, com capacidade para suportar iluminação, tomadas e ar-condicionado nos diversos cômodos do imóvel. Os pontos de tomada não atendem o padrão normativo atual, com pinos redondos e aterramento.
